Kategorie Gebäude

Sanierungen

Schweizer Solarpreis-Diplom
2023

71% Solares Schulhaus, 6045 Meggen/LU

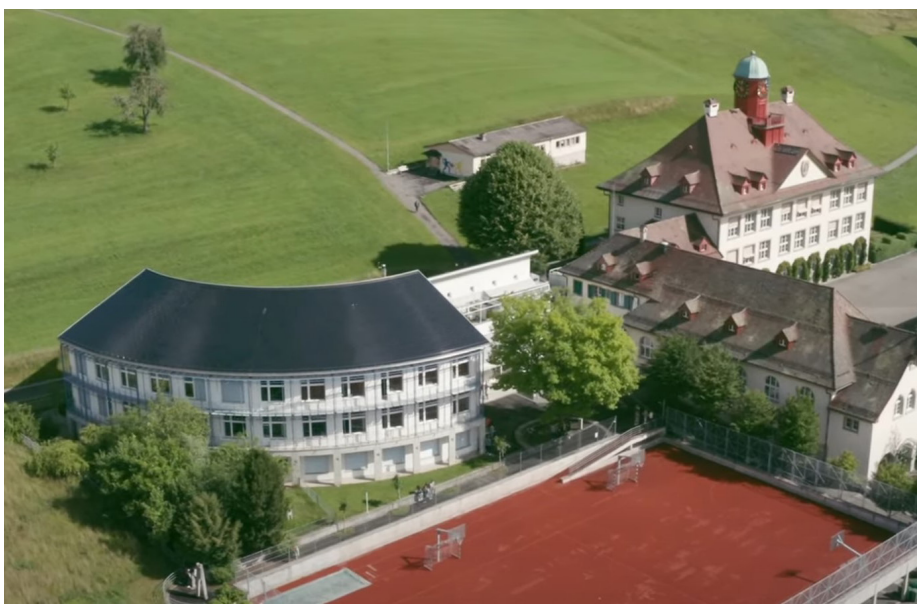
1 Die Photovoltaikanlage auf dem halbrunden Dach erzeugt genügend Solarstrom um 71% des Gesamtenergiebedarfs der Schulanlage zu decken. Durch die Sanierungsmassnahmen konnte der Energiebedarf ebenfalls auf 94'600 kWh/a oder 54.8% des ursprünglichen Werts reduziert werden.

Die unterschiedlichen Modulformate sind schuppenartig und lückenlos in die spezielle Dachform integriert. So erfüllt die neue Photovoltaikanlage die denkmalpflegerischen Ansprüche. Die 65.6 kWp starke, vollflächig dachintegrierte PV-Anlage erzeugt jährlich 67'300 kWh Solarstrom.

Vor der Sanierung benötigte das Gebäude 172'800 kWh/a. Das Dach wurde nachgedämmt und die Beleuchtung mit LED ersetzt. Ein kompletter Fensterersatz bildet den Abschluss dieser Schulhaussanierung. Dadurch konnte der Energiebedarf auf 94'600 kWh/a reduziert werden. Nach der Sanierung deckt der emissionsfreie PV-Strom 71% des Energiebedarfs.

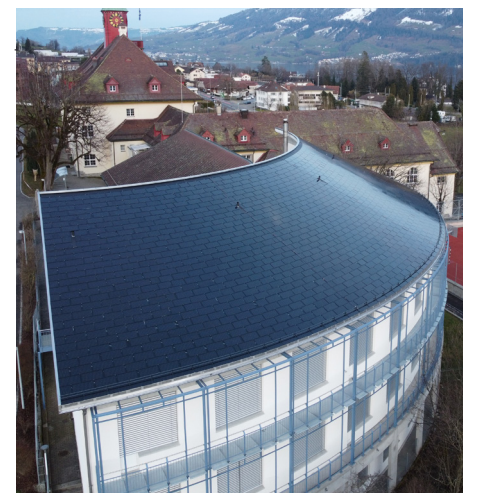
2 Von der Vogelperspektive aus sieht man, wie perfekt und ansatzlos die PV-Anlagen in das Dach des Gebäudes integriert wurden.
